# ¡OPERACION SIERRA - 100!

## B.A.P. "PACOKHA"

HOMENAJE AL HEROISMO DE LOS  
HOMBRES DEL  
B.A.P. *PACOKHA*

26 DE AGOSTO DE 1988 - 1990

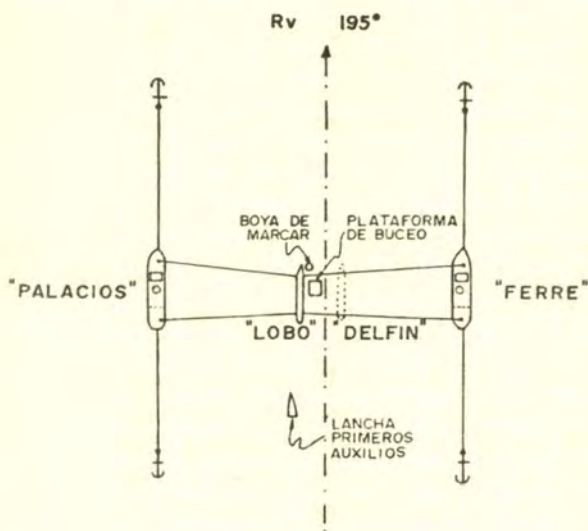
## DISPOSICION DE EMERGENCIA PARA EL SALVAMENTO

### FONDEO DE UNIDADES DE SUPERFICIE

"PARA INFORMACION DELFIN K DOS UNIDADES DE SUPERFICIE FONDEARAN CON CODERA A POPA EN DIRECCION 195° A 200 YARDAS A CADA LADO DE BOYA DE MARCAR PARA ACTUAR COMO PUNTOS DE AMARRE LOBO K LOBO FIJARA CON ESPIAS SU POSICION SOBRE BOYA DE MARCAR MANTENIENDOSE ADEMAS SOBRE SUS MOTORES K PLATAFORMA DE BUCEO ABARLOADA AL LOBO K OPERACION DE BUCEO SIMULTANEAMENTE POR DOS PUNTOS K MANTENER COMUNICACIONES PARA ENTREGA DE AIRE Y OTROS K SE ESTIMA BUZOS EN CONDICION DE OPERAR A 12.30 HORAS K TERMINADA OPERACION BUZOS TODAS LAS UNIDADES ACLARARAN AREA Y DELFIN PROCEDERA INDEPENDIENTEMENTE K PALACIOS ENCARGADO OPERACION

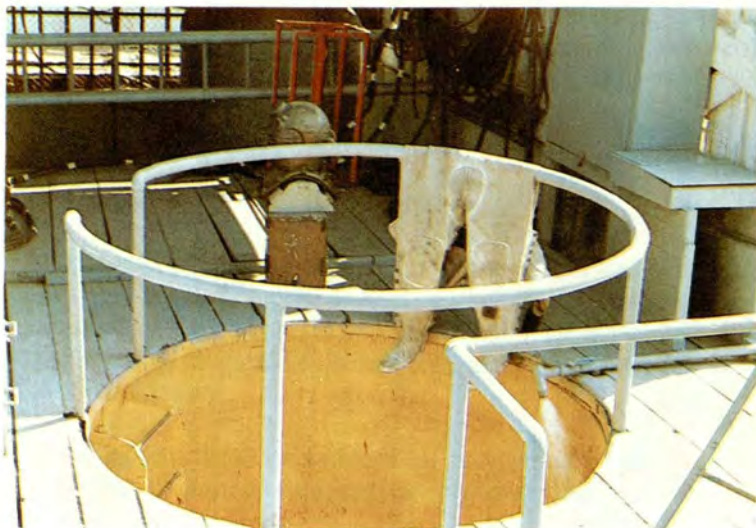
Figura 3

El siguiente paso en el uso de los equipos individuales de escape, se realiza en los Tanques de Entrenamiento. Estos son tanques cilíndricos aproximadamente de 9 pies de diámetro y de alturas verticales variables, en los que se practica cómo respirar con algunos equipos, cómo usarlos para el ascenso durante un escape y finalmente cómo utilizarlos como chalecos salvavidas para mantenerse a flote al llegar a la superficie (Figura 3).

### PLATAFORMA SUPERIOR DEL TANQUE DE ENTRENAMIENTO

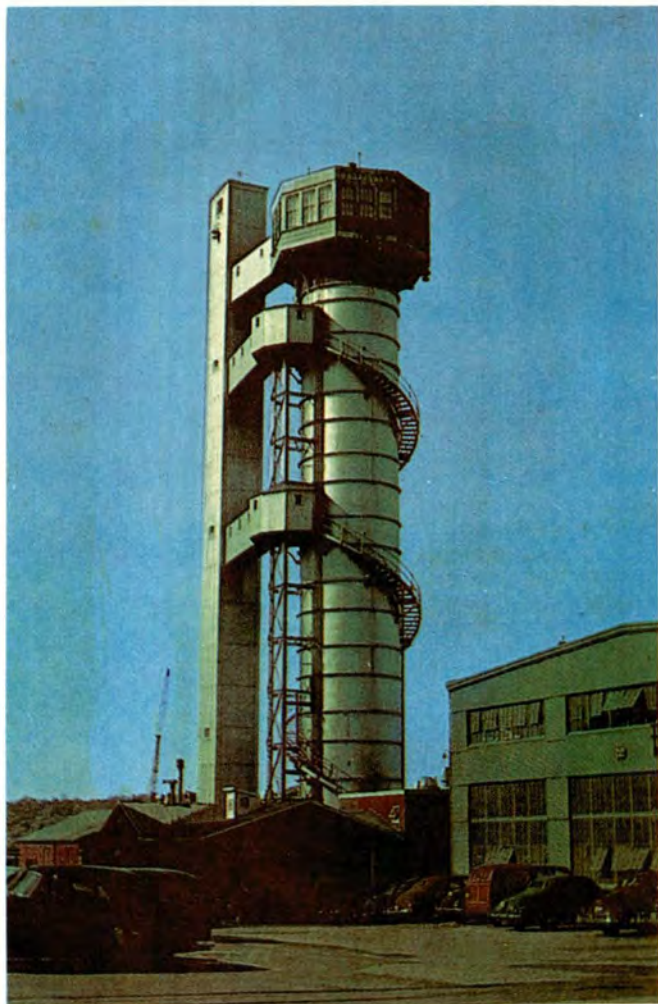
Figura 5

## **TORRE DE ENTRENAMIENTO DE ESCAPE 100' de profundidad efectiva**

Base de Submarinos - New London, Conn., U.S.A.

Todo el personal de los submarinos Tipo "R" y "Tiburón", hicieron su entrenamiento en esta torre 1951 - 1958. También lo hicieron aquellos Oficiales que en sucesivos años siguieron el Curso de la Escuela de Submarinos en New London.

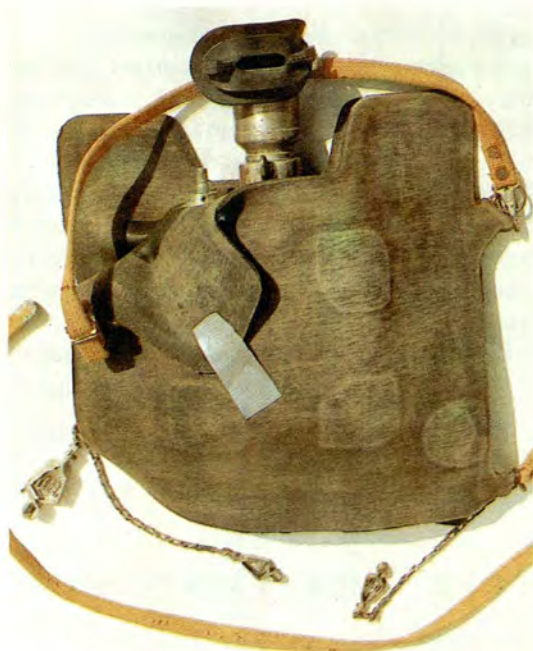
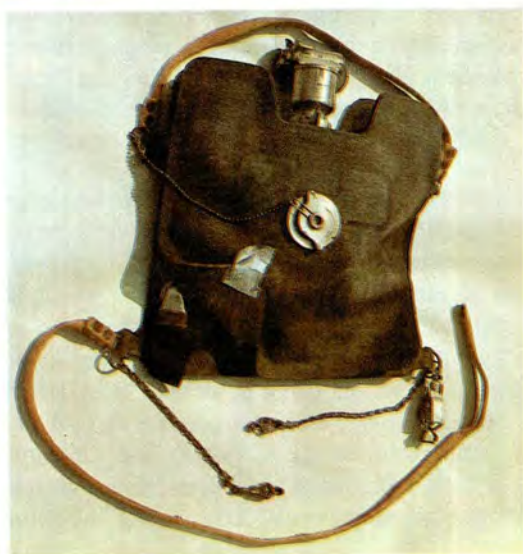
Figura 7

PRIMER PULMON MONSEN QUE LLEGO AL PERU  
1939

Pieza de boca

En el interior la válvula automática de respiración.

Válvula de carga de oxígeno.

Tapa del Canastillo del  
absorbente de CO<sub>2</sub>.  
Válvula de igualadora  
de presión.  
Correas de sujeción.

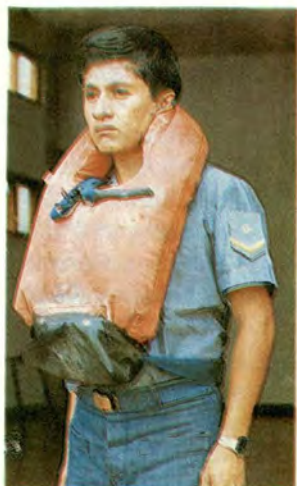
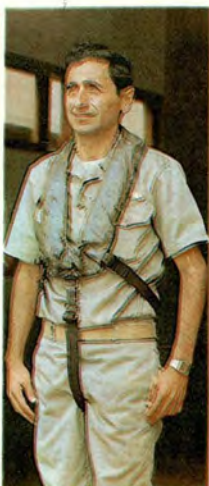
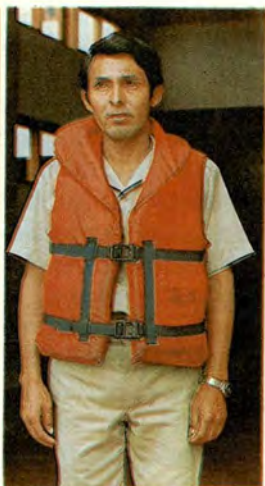
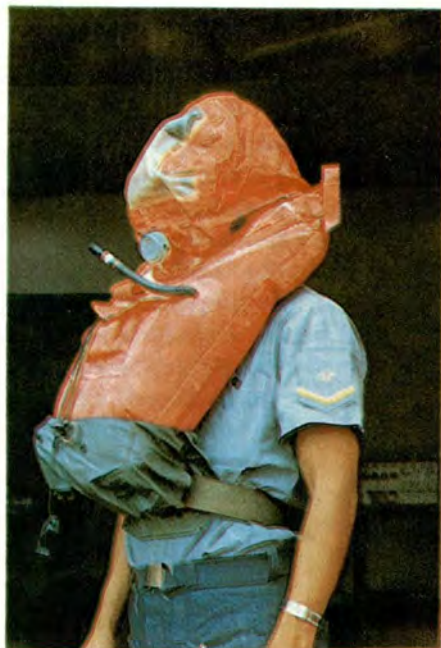
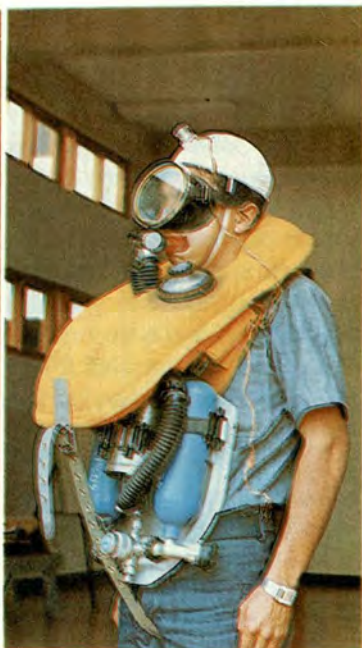
**Figura 8**

Es otro equipo usado también actualmente en nuestros submarinos para escape individual por ascensión boyante. Consiste simplemente en una capucha o máscara de protección, sellada facialmente, con una válvula de

**SALVAVIDAS PARA ESCAPE POR  
ASCENSION BOYANTE**

**EQUIPO STEINKE HOOD**

**EQUIPO DRAGER TR-75**

retención para el inflado y dos válvulas igualadoras de presión o de descarga del exceso de presión.

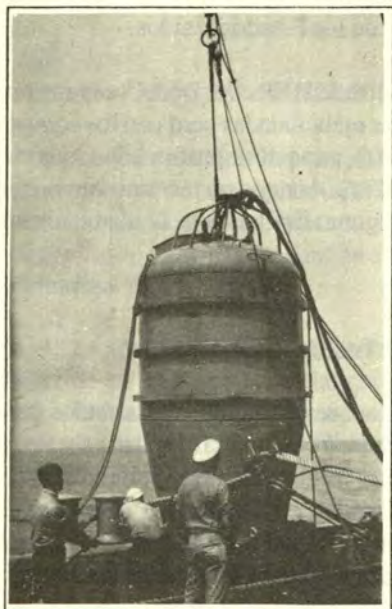
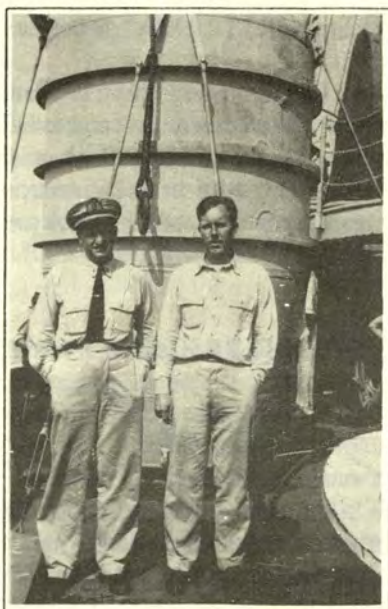
### FALSA ESCOTILLA

Se fondea en el mar para entrenamiento de sellado con la campana a diferentes ángulos de inclinación

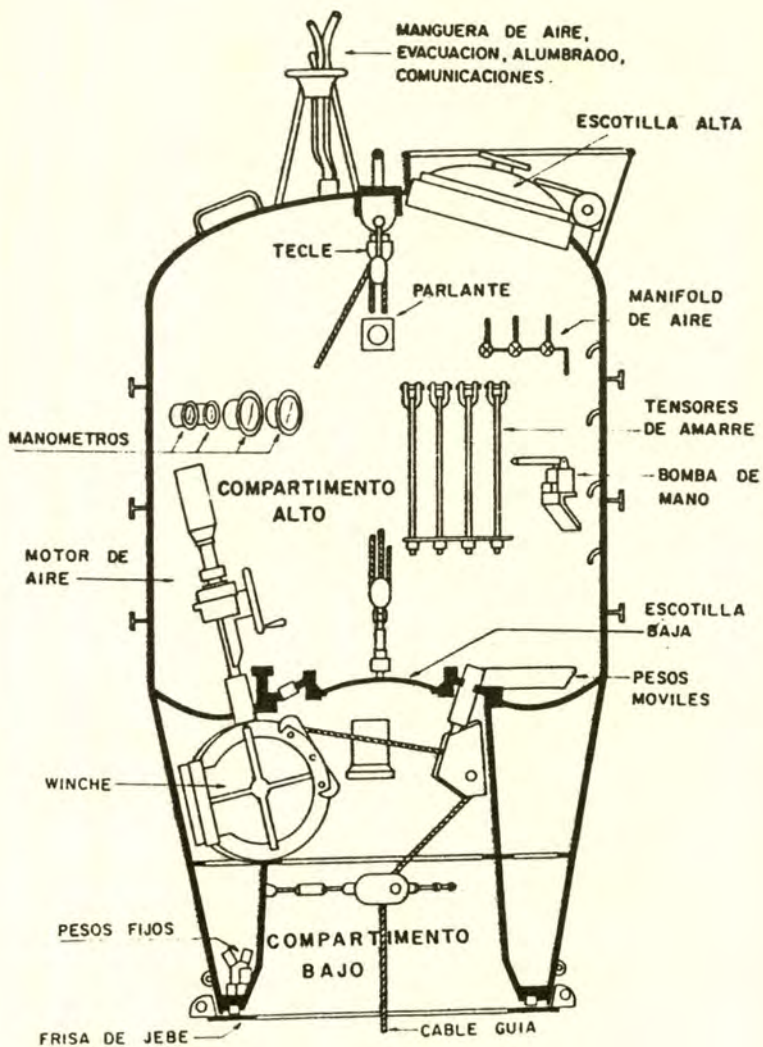
FIGURA 10

CAMPANA CONSTRUIDA POR LA ELECTRIC BOAT Co.  
 PARA LA MARINA PERUANA

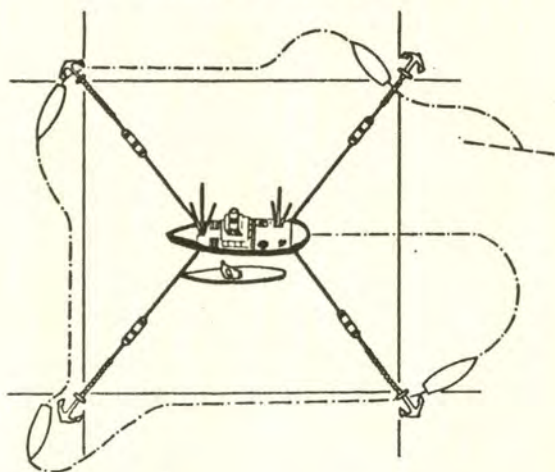
RECORRIDO PARA EL  
FONDEO DE 4 PUNTOS

BOYA DE AMARRE

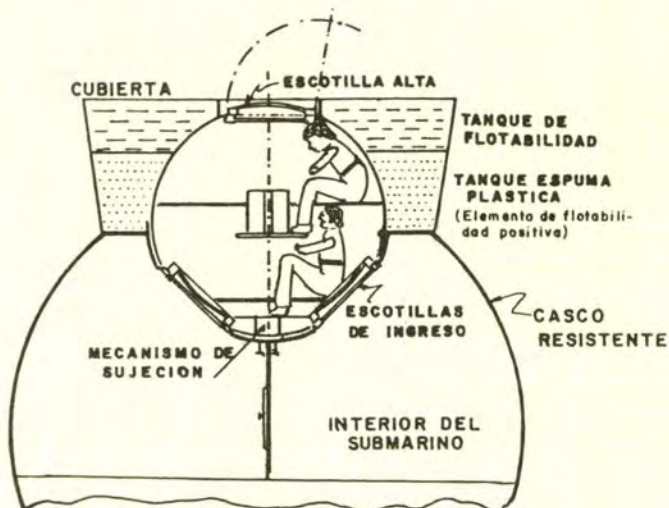
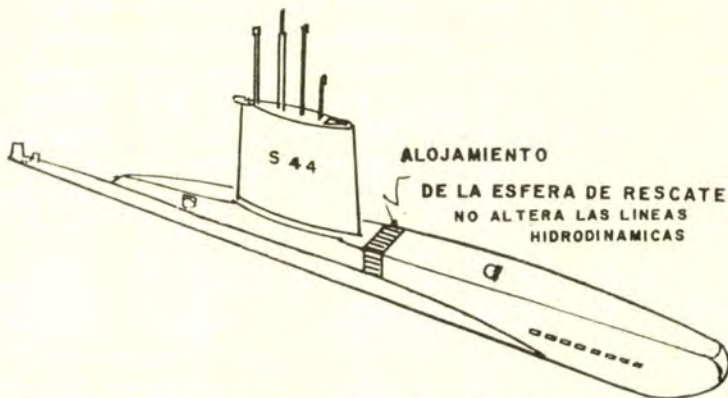
FIGURA 12

## ESFERA DE RESCATE

AL SUBMARINO CONSTRUIDO POR HDW/IKL MODELO 1500, S44 PARA LA MARINA DE LA INDIA, SE LE INCORPORO LA ESFERA DE RESCATE

En su interior, lleva raciones de emergencia y agua para seis días, chalecos salvavidas para toda la tripulación y un radio-transmisor para las comunicaciones con el exterior y asegurar su localización.

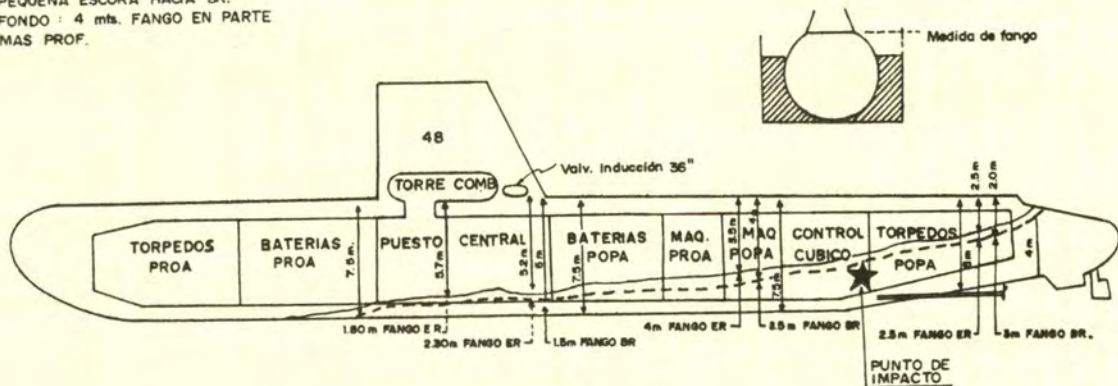
FIGURA 15

## CONDICION EN EL FONDO

- 4 PTA. ARRIBA 6°
- COMPARTIMENTOS INUNDADOS
- PEQUEÑA ESCORA HACIA BR.
- FONDO : 4 mts. FANGO EN PARTE MAS PROF.

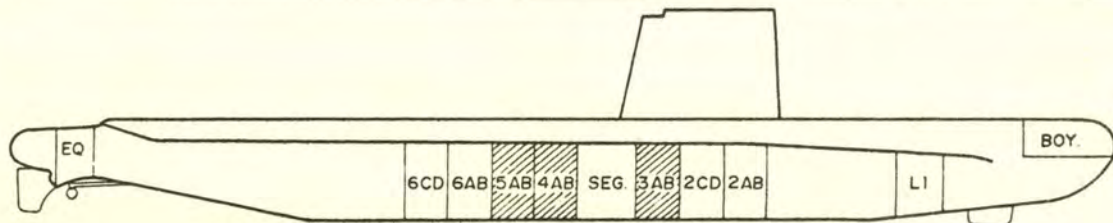
## BOYANTEZ DISPONIBLE EN TANQUES Y BOLSAS DE LEVANTAMIENTO

### TANQUES DE LASTRE

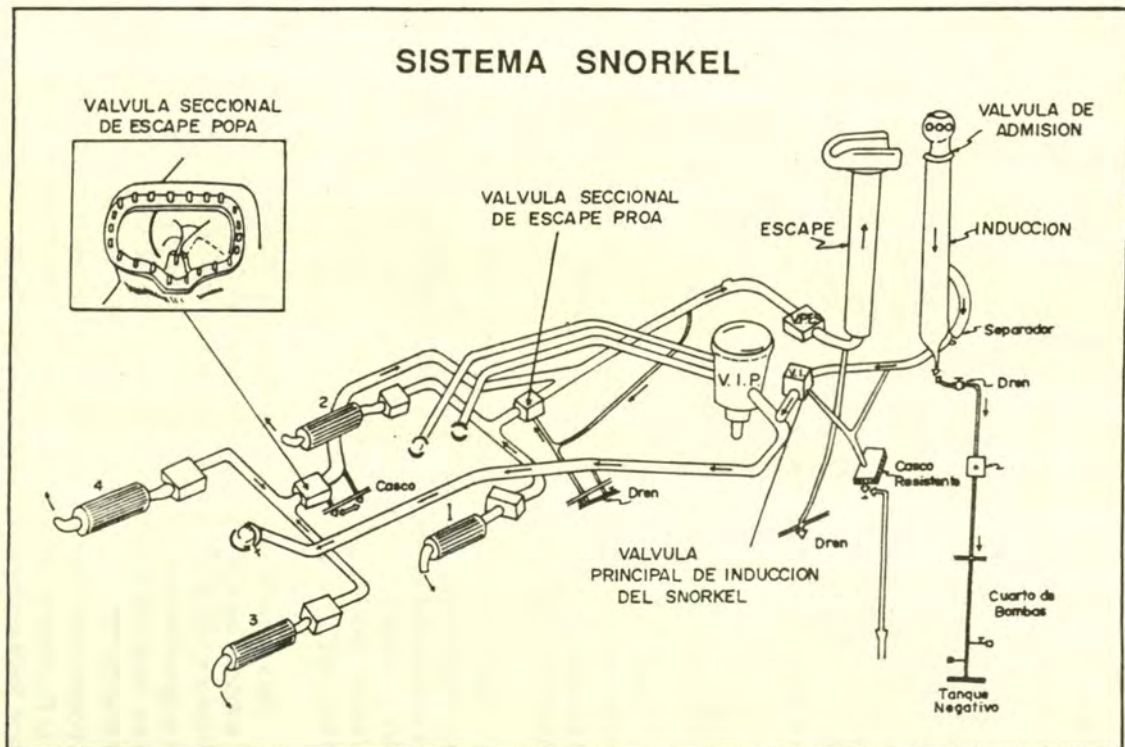
FIGURA 19

Conseguir la estanqueidad del sistema snorkel, para los buzos fue una de las tareas más arduas debido a las dificultades encontradas, así como a la incertidumbre que se originaba cada vez que se pensaba que se había conseguido el objetivo y al probar el sistema, los buzos informaban que seguía fugando abundantes burbujas por el deflector del snorkel de escape (Figura 19).

Inicialmente se cerró la válvula de inducción principal (ollón) y secuencialmente las válvulas seccionales y la principal de escape, así como la válvula principal de inducción del snorkel, todas desde el interior del submarino procediendo luego a inyectar aire a cada uno de los compartimentos, operación que se realizó hasta en tres oportunidades, persistiendo la fuga.

Después de investigar las posibles causas, se pensó que la fuga era por algunas de las válvulas seccionales de escape que no cerraba completamente, procediéndose a desarmarlas, sacando a tuestas las 22 tuercas de 1 1/1" de cada tapa, debiéndose en cada caso retirar la cubierta rebatible de la superestructura del submarino. Cada vez que se desarmaba una válvula se volvía a inyectar el aire y al no obtenerse los resultados esperados se pasaba a la siguiente; trabajo que demandó un tiempo prolongado. Al no detectarse fuga alguna y habiéndose descartado las tres válvulas del sistema de escape, se pensó después de muchas deliberaciones, en el sistema de inducción, por donde las burbujas de aire al escapar se podían estar pegando al tubo del snorkel de escape.

Se desarmó la tapa de registro de la válvula principal de inducción del snorkel, logrando detectar después de tres meses de trabajo, el lugar de la fuga. A partir de ese momento los esfuerzos se centraron en ver la forma de

# SISTEMA SNORKEL

anular el escape de aire, procediéndose a sacar la tapa y cementar el interior del cuerpo de la válvula, tarea que se llevó adelante con mucha dificultad debido a que el lugar era demasiado estrecho, teniéndose que buscar al buzo más pequeño del Servicio y adaptarle un equipo de buceo especial.

La fuga de aire se corrigió solamente en un 75 %, lo que motivó que se hiciera una nueva evaluación, determinándose la necesidad de cortar la tubería de 16" de diámetro y 7/8" de espesor para colocar una brida ciega, lo cual significó todo un reto para los buzos, siendo la primera vez que se realiza un trabajo de esta magnitud y a esa profundidad en nuestro medio, quedando así estanco en un 100 %, pudiéndose de esta manera ganar los compartimentos de máquinas y baterías popa.

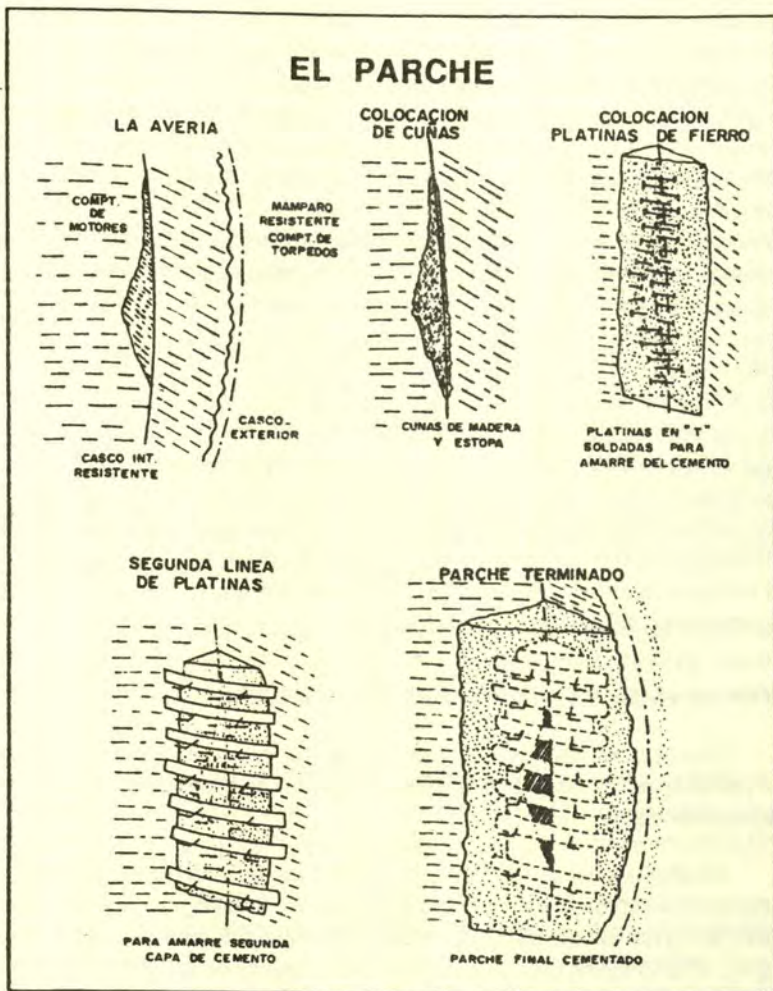
FIGURA 20

Para este trabajo en especial se designó un grupo de buzos que durante dos semanas colocaron en la avería una hilera de cuñas de madera de diferentes medidas con estopa, luego se soldaron varias líneas de platinas para asegurar las cuñas al casco evitando así que al presurizar el compartimento, éstas sean expulsadas. Sobre las platinas se soldaron varias varillas en forma de "T" como anclaje para la primera capa de cemento (Figura 20). Posteriormente se soldó otra línea de platinas con sus respectivas varillas con la finalidad de asegurar una segunda capa de cemento, rellenando el espacio hasta ocupar todo el volumen entre el casco resistente y el doble casco.

## EL PARCHÉ

Cabe hacer mención que en la conferencia que se preparó para los Oficiales y personal de las Marinas de Norteamérica, de Italia y de Argentina, que se encontraban en calidad de observadores, los integrantes de la delegación de la primera de las nombradas preguntaban muy intrigados cuál era el procedimiento empleado para bajar la mezcla de cemento hasta los 135 pies de profundidad, así como su colocación en la avería, ya que normalmente esta maniobra se hace utilizando un cañón de cemento especialmente acondicionado para este fin. Se les manifestó que al no contar con este equipo empleábamos el sistema "CHOLO POWER", consultando inmediatamente sobre este nuevo equipo, a lo que se les contestó que éramos nosotros mismos y con nuestras propias manos los que acomodábamos el cemento en los lugares deseados, hecho que causó mucho asombro entre los asistentes. Lo que se había ideado era preparar la mezcla en superficie y una vez que tenía cierta consistencia se colocaba en bolsas de plástico de 5 Kg. las que a su vez se introducían en un balde de pintura de 5 galones, el cual se dejaba deslizar por un cabo amarrado desde la embarcación en superficie, hasta el lugar de la avería en el submarino. Los buzos en el fondo esperaban el balde, retiraban las bolsas plásticas, las cortaban con un cuchillo y con las manos moldeaban el cemento dentro de la avería, llegándose a colocar una tonelada y media de cemento, que se convirtió en una masa tan compacta que, durante los trabajos efectuados por el SIMA en momentos que el submarino ya se encontraba en dique, fue imposible romper.

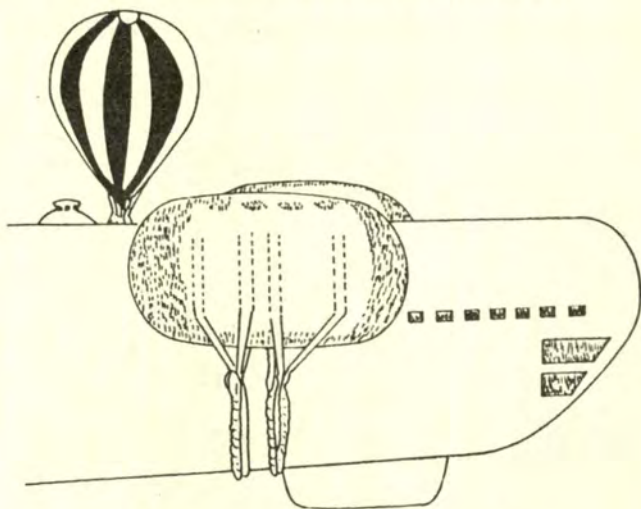
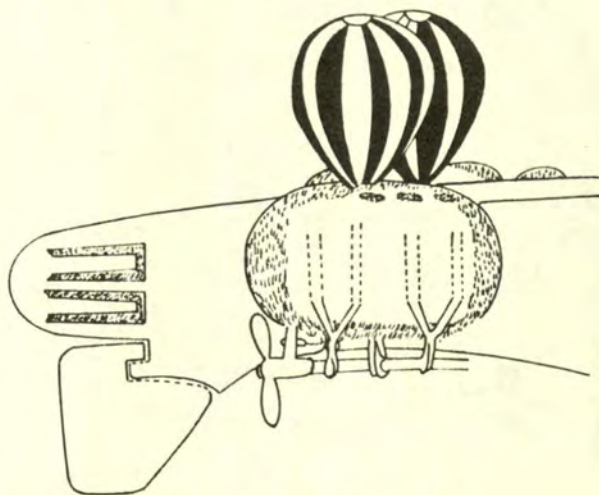
FIGURA 21

## BOLSAS DE LEVANTAMIENTO

PROA - 3 BOLSAS DE 10 Ton. CADA UNA

POPA - 4 BOLSAS DE 10 Ton. CADA UNA

El B.A.P. *Pacocha* desde sus primeros momentos, debido a que se había incrustado en el fondo, descansaba enterrado firmemente en el fango

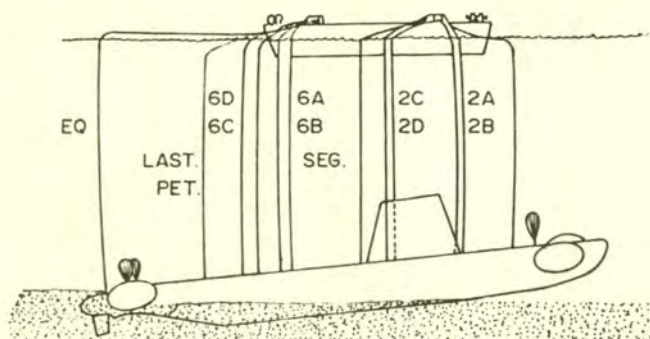
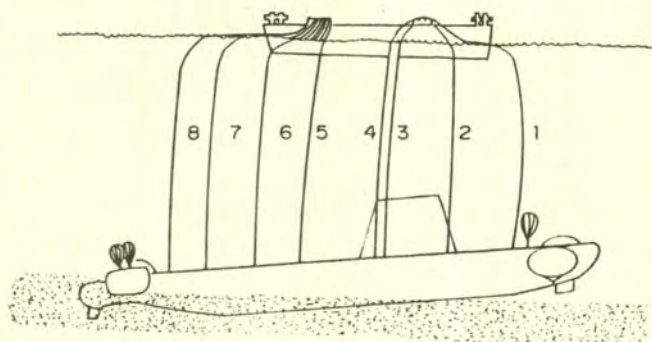
FIGURA 22

## CONEXION MANGUERAS A TANQUES

## CONEXION MANGUERAS A COMPARTIMENTOS

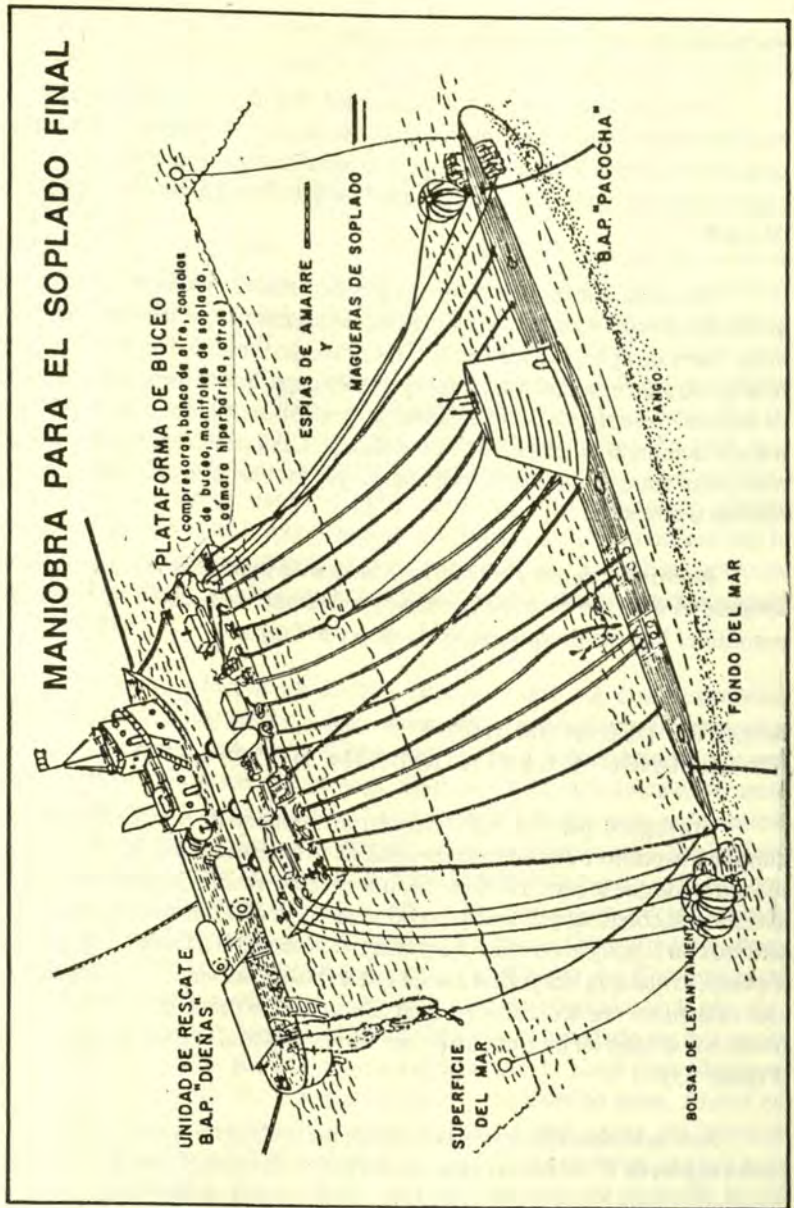
FIGURA 23

# MANIOBRA PARA EL SOPLADO FINAL

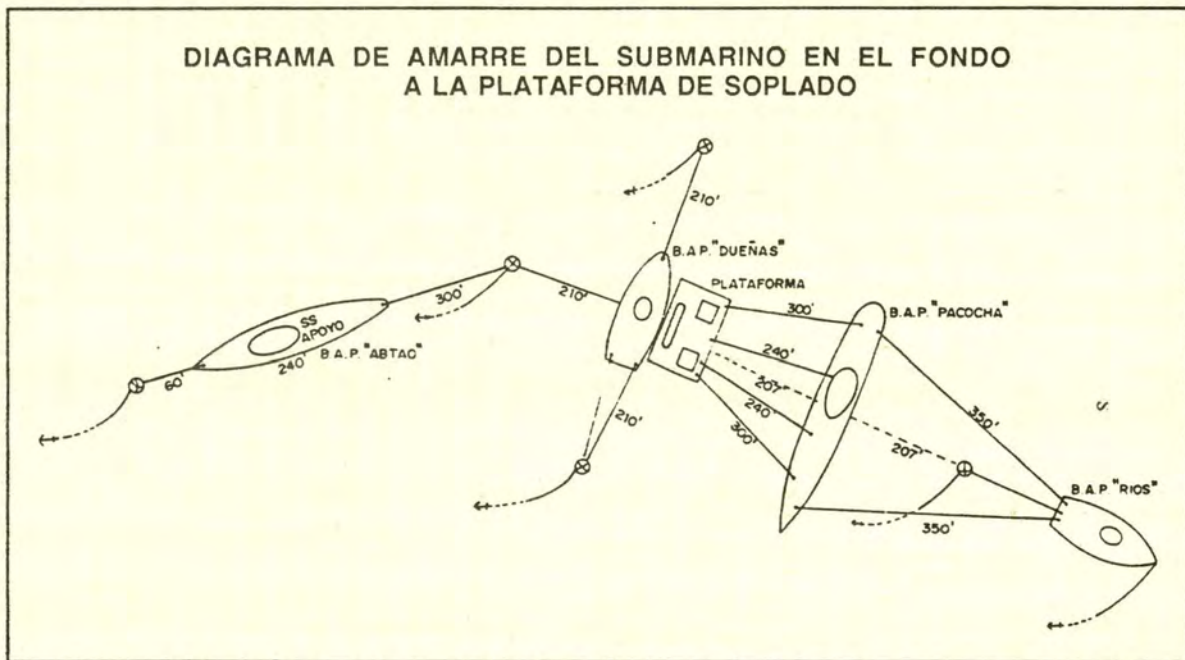
FIGURA 24

La única solución era volver a inundar todos los compartimentos para que los buzos ingresen y dejen abierta la puerta estanca que comunica el compartimento de baterías proa con el Puesto Central, haciendo que el agua evacúe por la válvula de baja, siendo ésta nuestra única esperanza. ¿Quién ingresaría y abriría esa puerta estanca? Todos eran voluntarios, escogiéndose a uno de los buzos más pequeños. Bajó una pareja, quedándose uno de ellos de tender en la escotilla, ayudándolo para que no se le enreden las mangas. El buzo tomó la linterna, ingresó por la escotilla e inició el avance abriendo la puerta estanca entre baterías popa y Puesto Central, continuó por el estrecho pasadizo, en momentos que se le apagó la linterna. Comunicó esta novedad a superficie, informando además que iba a continuar en la obscuridad. Tanteando entre los mamparos y habiéndose enredado en dos oportunidades, situación que lo obligó a regresar por la línea para liberarse, continuó avanzando hacia la puerta estanca de baterías proa. Arriba en superficie se atendía cuidadosamente las guías y mangueras, los minutos pasaban y el buzo iba informando todo lo que tocaba y cada vez que su casco chocaba con algo, hasta que se topó con la puerta estanca. Al llegar allí, buscó

la volante y, con fuerza, trató de girarla hasta que cedió, abriendo la puerta. La dejó amarrada e inició el retorno, el ténder que lo esperaba en la escotilla cobraba cuidadosamente las mangueras a medida que avanzaba, para evitar que se enredaran adentro.

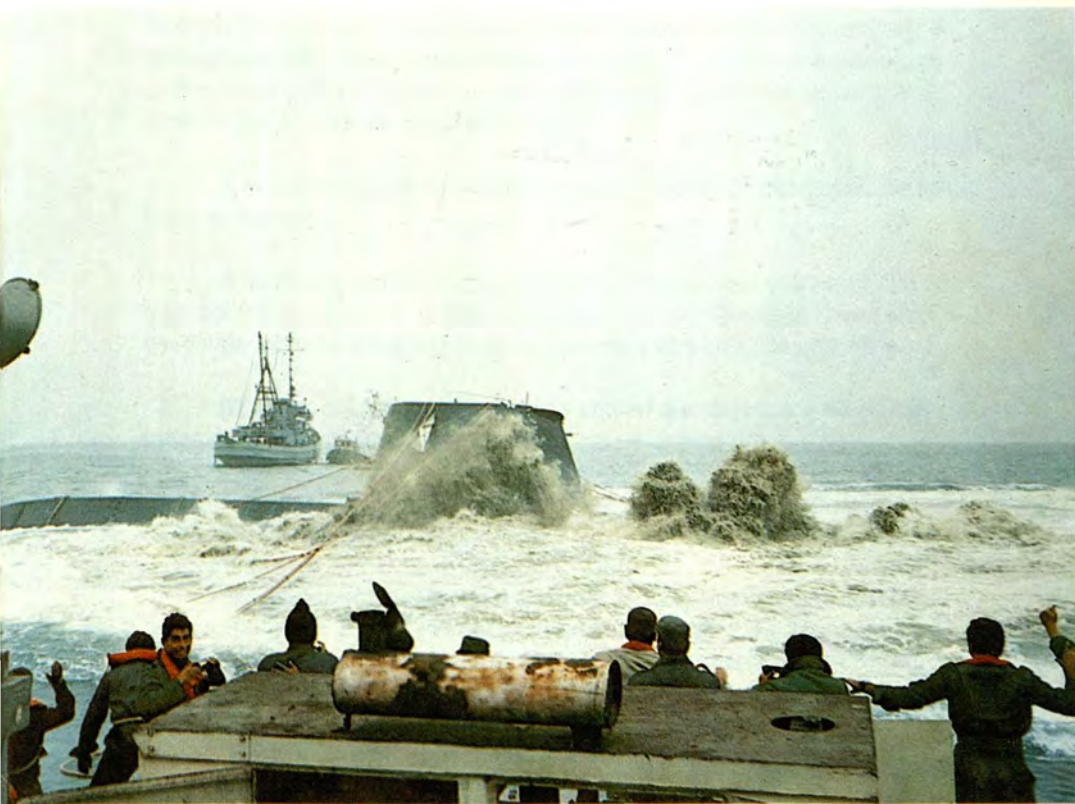
Figura 26

Después de 11 meses de la colisión el 23 de julio a las 16.28 hrs.  
en el B.A.P. "PACOCHA" rompió la superficie del mar.

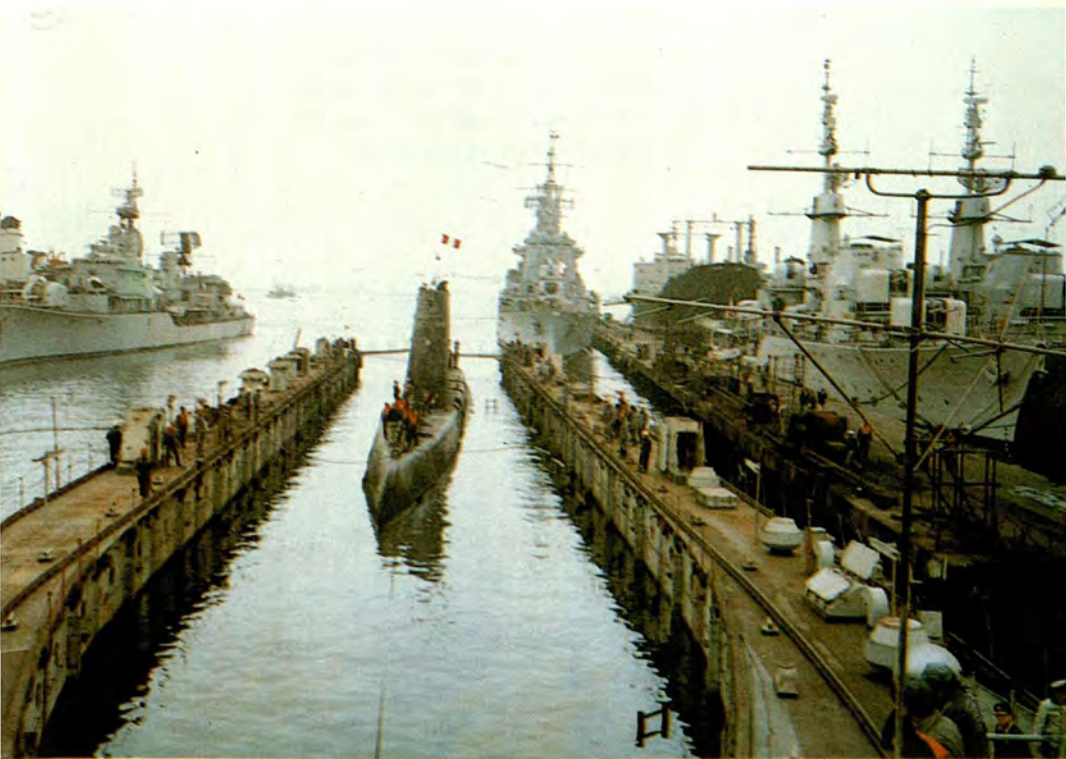
B.A.P. "PACOCHA"

Entrando al dique en el Servicio Industrial de la Marina.
